# ÅRSAGER OG KONSEKVENSER AF FUGT I PLANE SOLFANGERE

Dato: Oktober 2019

Projekt Nr.: 07-2019

**Manotech ApS**

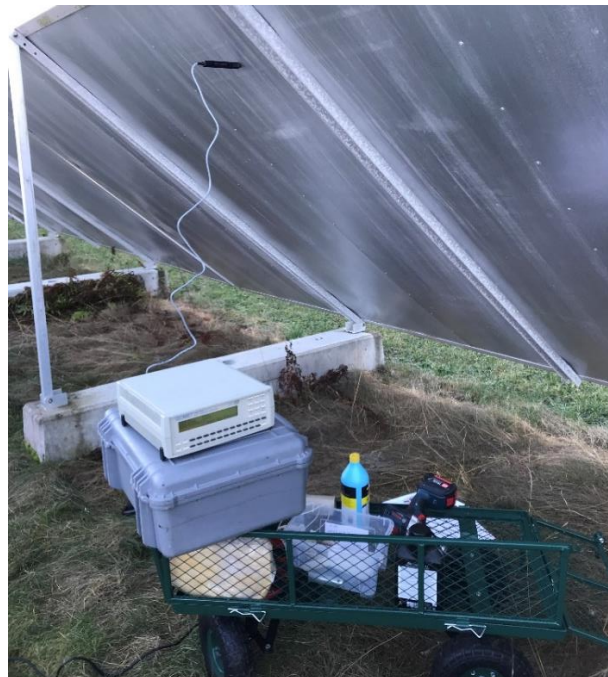
Figur 3. Isoleringsevne målt med nålesonde i en solfanger.

med et minimum af kontakt med det underliggende isoleringsmateriale. Der blev foretaget målinger i følgende placeringer: Top, Bund, Bund 1-5, Center drænhul, Side drænhul og Indløb. Placeringerne af målingerne for hver type af solfanger kan ses i Bilag I. De første indledende målinger blev gentaget ved at justere den øst-vestlige vinkel på nålesonden, dog uden at dette viste nogen signifikant forskel mellem resultaterne. Alle målinger blev udført ved en gennemsnitlig omgivelsestemperatur på 12,4 °C.

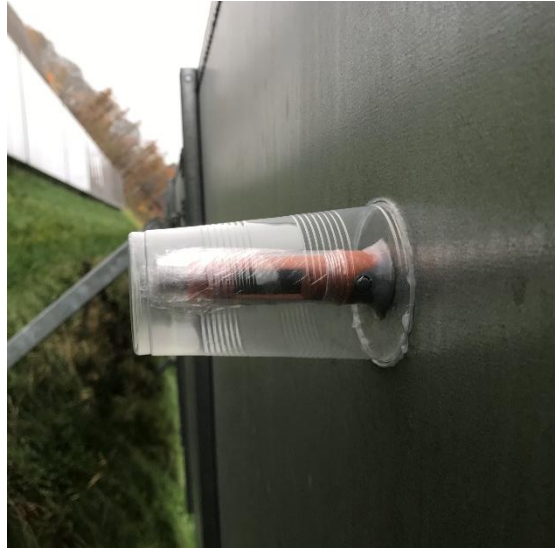
Figure 6. USB-datalogger monteret i isoleringsmaterialet for at måle temperatur og luftfugtighed.

HB-målingerne inde i isoleringsmaterialet blev foretaget gennem 24 mm huller boret i bagpladen, og med en måledyb på 35 mm. Selve dataloggeren blev fastgjort og forseglet med sanitær silikone. Derudover blev der anvendt en ekstra afdækning i form af et plastikkrus, for at forhindre interferens fra vind og regn. (Figur 5)

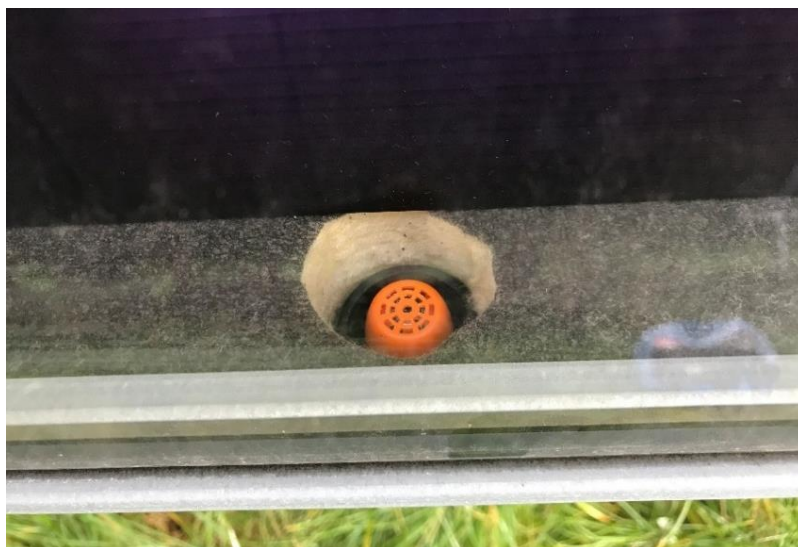
Figur 7. Datalogger monteret i hulrummet mellem absorber og glas.

HB-målingerne af det indvendige hulrum mellem absorberen og det transparente låg blev udført gennem et 24 mm hul boret direkte i bundrammen eller i selve ventilationsproppen monteret i bundrammen. Dataloggeren blev indsat med en måledybde på 45 mm og med et målepunkt centreret mellem den øverste overflade på absorberen og den indvendige nedre overflade af glasset. (Figur 7). Dataloggeren blev ligeledes fastgjort og forseglet med sanitær silikone og med en ekstra afdækning i form af et plastikkrus, for at forhindre interferens fra vind og regn.

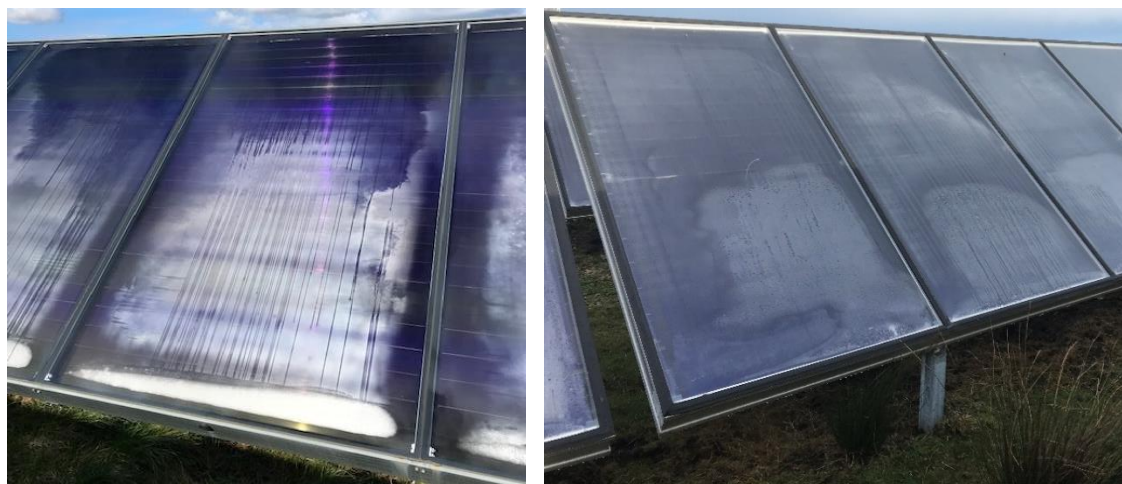
Figur 19. Løbende dråber i solfangere.

Under målingerne i solfangerfelterne blev det observeret, at kondens på indersiden af glasset danner løbende dråber, hvilke sandsynligvis kan ende i bunden af solfangeren eller falde ned som dråber på absorberoverfladen. Dette fænomen kan forklare den forøgede varmeledningsevne af isoleringsmaterialet i bunden af solfangeren. Et eksempel på disse observationer er vist i figur 19.
